Rodinný dům v obci nedaleko od Jílové u Prahy

© arch Petr DAVID 1/2015 zlaty-dum.cz

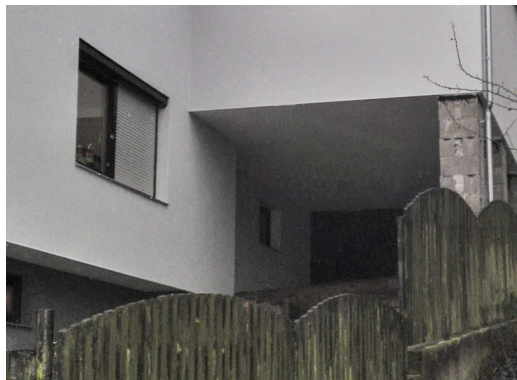
popis:

- C3 - zeď bez izolační omítky s TS místnost 16°C
- C1 - se ZOOS systémem 30mm, místnost 20°C
- C2 - z OSB, 3x OTIZ a TS místnost 20°C

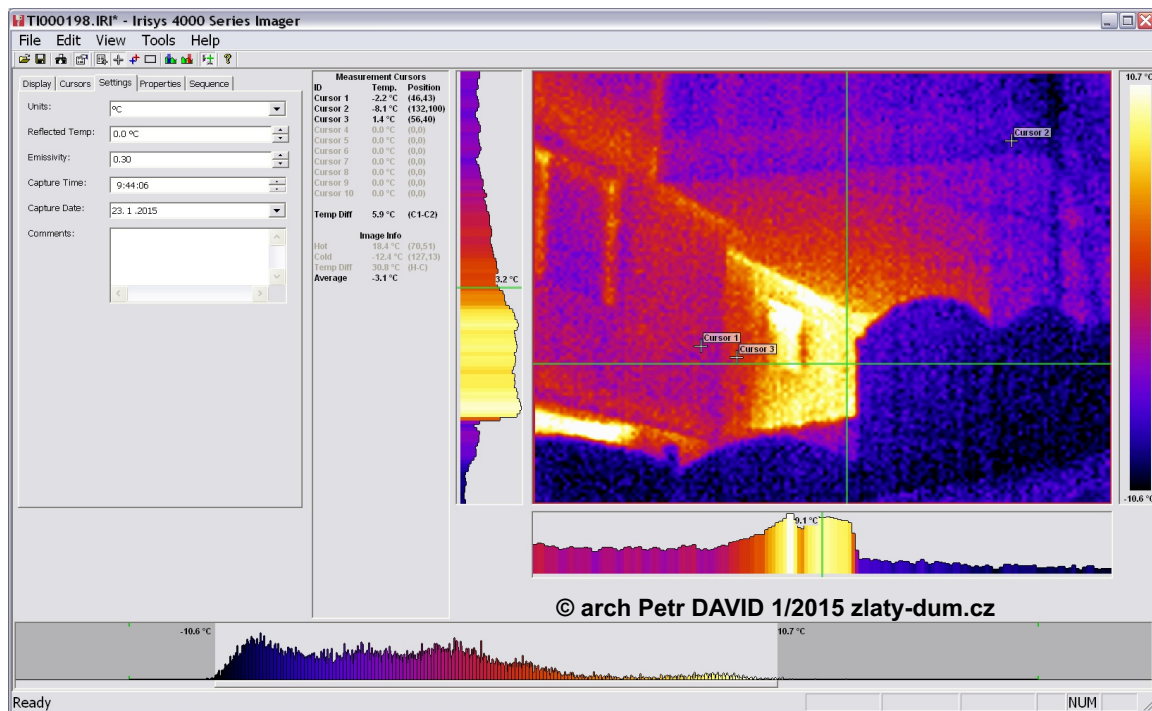
Správná TS emisivita 0,30
C3 - zeď bez omítky s TS $t = 1,4^{\circ}\text{C}$
C1 - se ZOOS $t = -2,2^{\circ}\text{C}$
C2 - z OSB, OTIZ a TS $t = -8,1^{\circ}\text{C}$

správný rozdíl C1 a C3 je 3,6°C

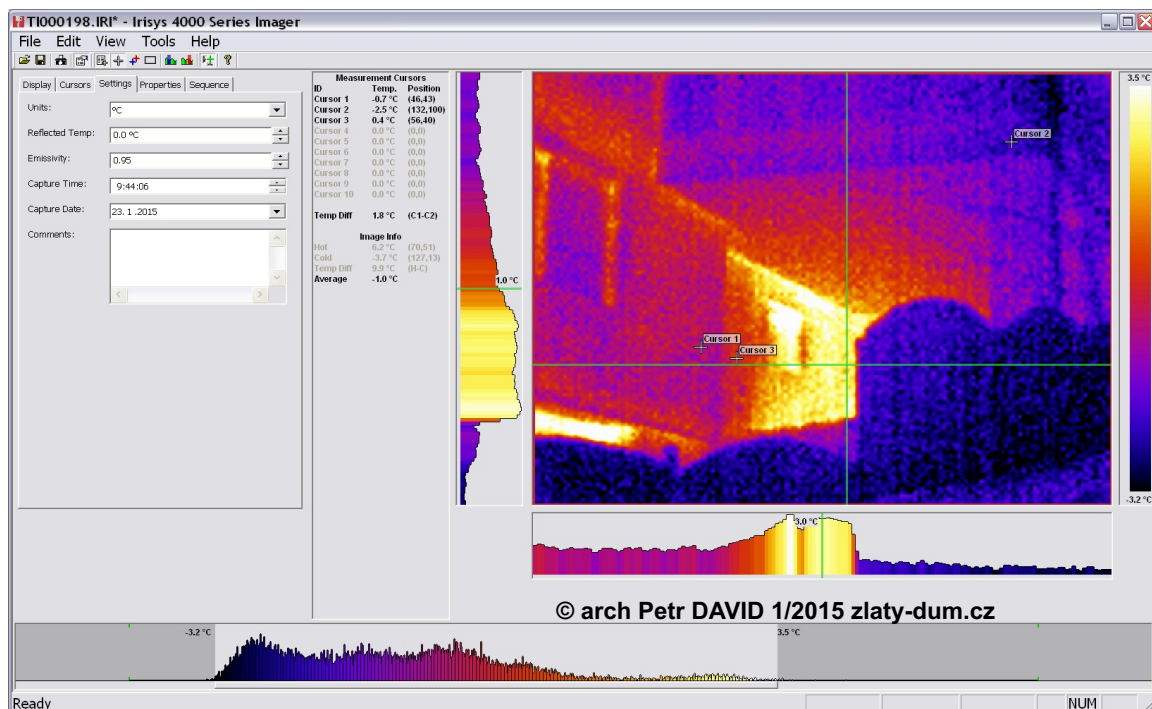
Nesprávná TS emisivita 0,95 - odpovídá běžným povrchům a nátěrům
C3 - zeď bez omítky s TS $t = 0,4^{\circ}\text{C}$
C1 - se ZOOS $t = -0,7^{\circ}\text{C}$
C2 - z OSB, OTIZ a TS $t = -2,5^{\circ}\text{C}$

nesprávný rozdíl C1 a C3 je 1,1°C
